COLLIER DE REPARATION 2x3 TIRANTS DOUBLE BANDE 200mm FONTE/INOX/EPDM

Collier de réparation 2x3 tirants double bande pour la réparation de réseaux de distribution et d'adduction d'eau potable.
Enveloppe inox AISI 304 et joint EPDM.
Pour tubes rigides (PE, PVC, acier et fonte).

- Collier de réparation 2x3 tirants double bande longueur 200 mm avec joint EPDM **Ref.1406** du DN 88 au DN 516

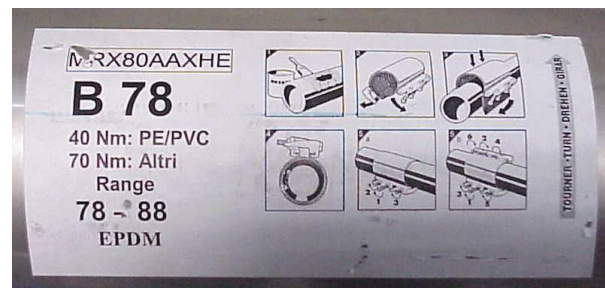
Marquage ancien modèle :

Actuellement 2 modèles sont en stock (suivant les DN) avec des tenues en pression différentes

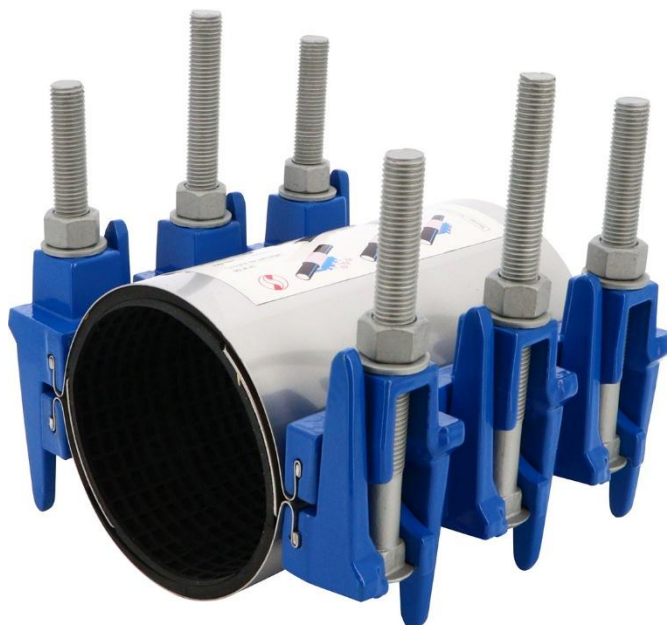
NOUVEAU

Dimensions : DN88 à DN516
Raccordement : Sur tubes rigides
Température Mini : -10°C
Température Maxi : +60°C (en emploi temporaire)
Pression Maxi : 16 Bars maxi jusqu'au DN182/202
Caractéristiques : Joint EPDM
Enveloppe inox
2x3 Tirants, double bande
Longueur 200 mm

Matière : Enveloppe inox AISI 304

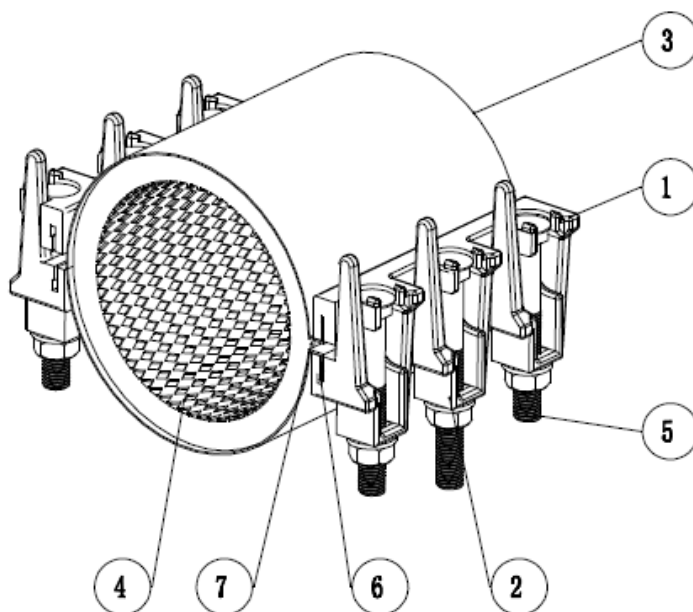
NOMENCLATURE :

Repère	Désignation	Matériaux
1	Mors supérieur	Fonte EN GJS-450-12
2	Mors inférieur	
3	Enveloppe	Inox AISI 304
4	Joint	EPDM (ACS)
5	Boulonnerie	Acier revêtu Geomet 500 Grade B Classe 8.8
6	Goupille	Inox AISI 304
7	Insert
