COLLIER DE REPARATION 2x4 TIRANTS DOUBLE BANDE 300mm FONTE/INOX/EPDM

Collier de réparation avec 2x4 tirants double bande pour la réparation de réseaux de distribution et d'adduction d'eau potable.

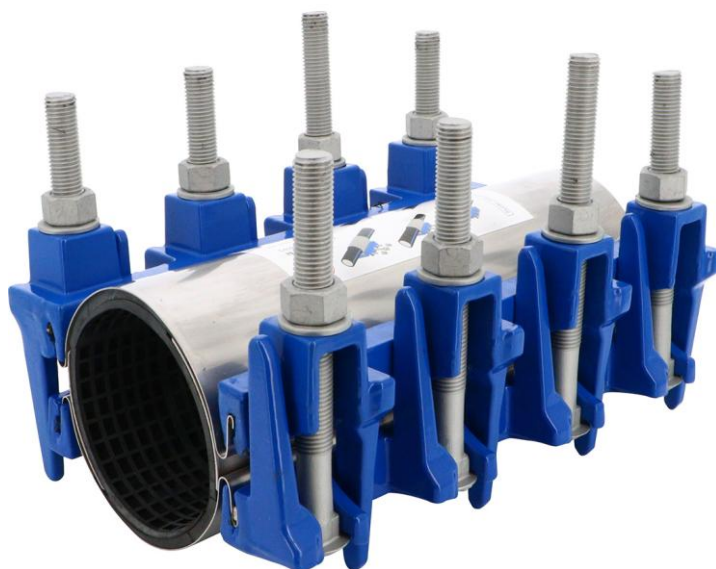
Enveloppe inox AISI 304 et joint EPDM.

Pour tubes rigides (PE, PVC, acier et fonte).

Dimensions : DN88 à DN516
Raccordement : Sur tubes rigides
Température Mini : -10°C
Température Maxi : +60°C (en emploi temporaire)
Pression Maxi : 16 Bars maxi jusqu'au DN182/202
Caractéristiques : Joint EPDM
Enveloppe inox
2x4 Tirants, double bande
Longueur 300 mm
