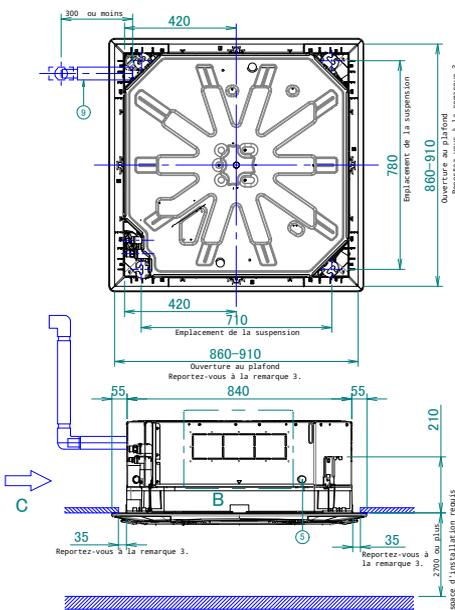
- Élément Nom
- 1 Orifice de raccordement du tuyau de liquide
 - 2 Orifice de raccordement du tuyau de gaz
 - 3 Raccord du tuyau de purge
 - 4 Entrée de câblage de l'alimentation électrique
 - 5 Trou d'admission du câblage de transmission
 - 6 Sortie d'évacuation de l'air
 - 7 Grille d'aspiration de l'air
 - 8 Couvercle décoratif de coin
 - 9 Tuyau d'évacuation
 - 10 Trou à défoncer.
